Fachinformation Nr. 2010-08-03:

## **Feuchtigkeit im Fensterfalz - Ursachen und Empfehlungen für den Holzfensterbau**

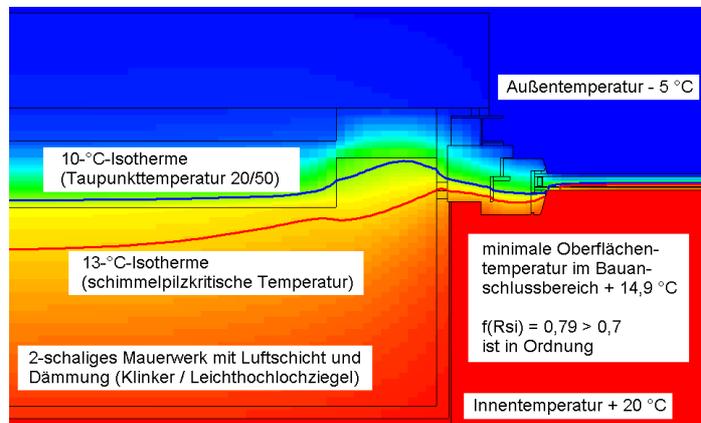
Offensichtlich liegt in den betroffenen Falzbereichen eine bis auf den Taupunkt abgekühlte Oberfläche vor, an der zwangsläufig Tauwasser auftritt, wenn sie von warmer und relativ feuchter Innenluft angeströmt wird. Die Taupunkttemperatur beträgt bei einem normalen Raumklima von 20 °C Temperatur und 50 % relativer Luftfeuchte 9,3 °C, was zu der besonderen Bedeutung der 10-°C-Isotherme beim Fensterbau geführt hat.

Bild 2: Temperatur- und Isothermenverlauf (erstellt mit „WinIso Wandanschluss“; Sommer Informatik) bei einer typischen norddeutschen Einbausituation zeigen trotz vorschriftsmäßigem und ideal gedämmtem Bauanschluss deutlich, dass bei einer Außentemperatur von beispielsweise - 5 °C sowohl die 10-°C-Isotherme als auch die 13-°C-Isotherme durch den inneren Falz eines Fensters verlaufen können (Klimabedingungen nach Energieeinsparverordnung EnEV).

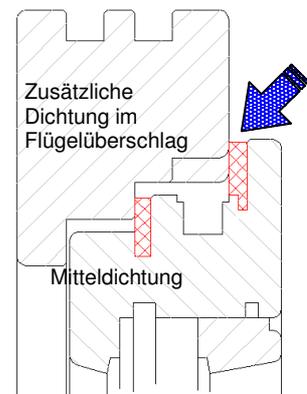
Bild 3: Mögliche Ausführung der zusätzlichen Dichtung im Flügelüberschlag. Im Sinne einer Dampfsperre bzw. Dampfbremse verringert sie den Feuchtigkeitseintritt in die kühleren Falzbereiche.

Der Auftraggeber sollte über die oben beschriebene Problematik informiert und eine zusätzliche Dichtung im Flügelüberschlag angeboten werden (Nebenangebot). Die standardmäßige Dichtung im Mittelfalz eines Holzfensters nach DIN 68121 erfüllt zwar die normierten Anforderungen und entspricht dem "Stand der Technik", wird aber den tatsächlich auftretenden (Über-) Beanspruchungen nicht mehr in jedem Fall gerecht.

Die Dichtung im Flügelüberschlag verringert den Eintritt warmer und feuchter Innenluft in den Falzbereich und damit auch den Tauwasserausfall (siehe Bild 3). Sie erhöht gleichzeitig die Luftdichtheit, die Schalldämmung und den Bedienkomfort des gesamten Fensters.
